SALUGGIA

Evento 23-25/09/1993

**STRUTTURA STUDI E RICERCHE
BANCA DATI GEOLOGICA**

**CAMPO DI INONDAZIONE ED EFFETTI INDOTTI
DALLA PIENA DEL 23-25/09/1993**

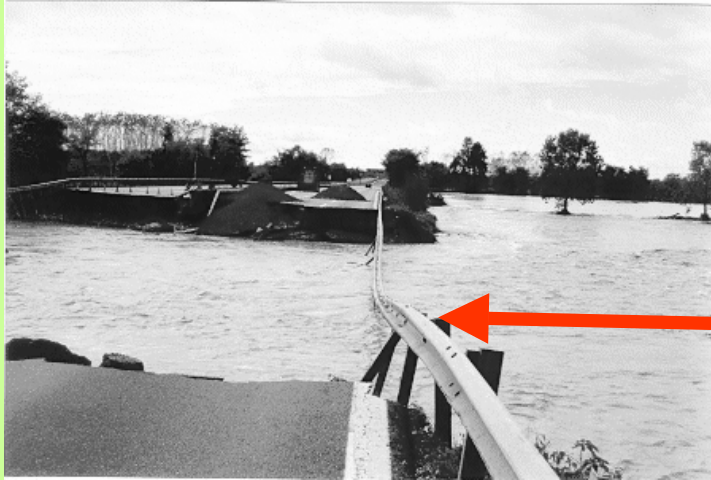
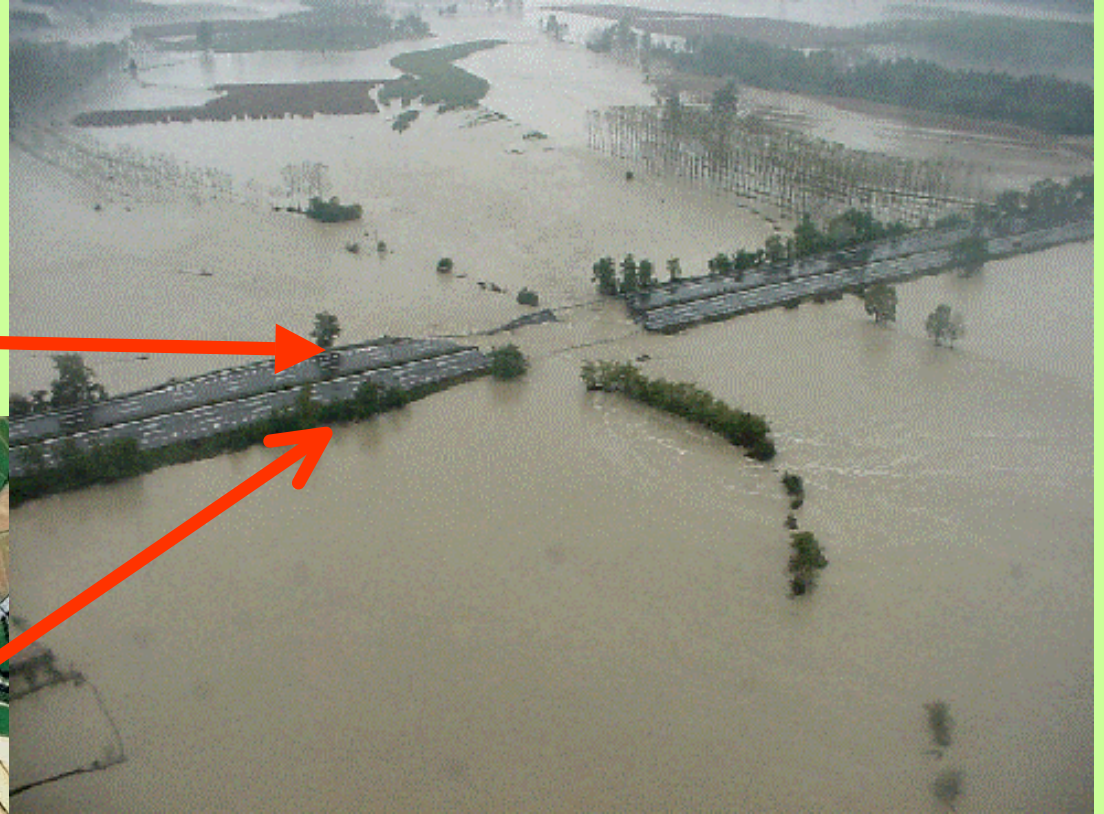
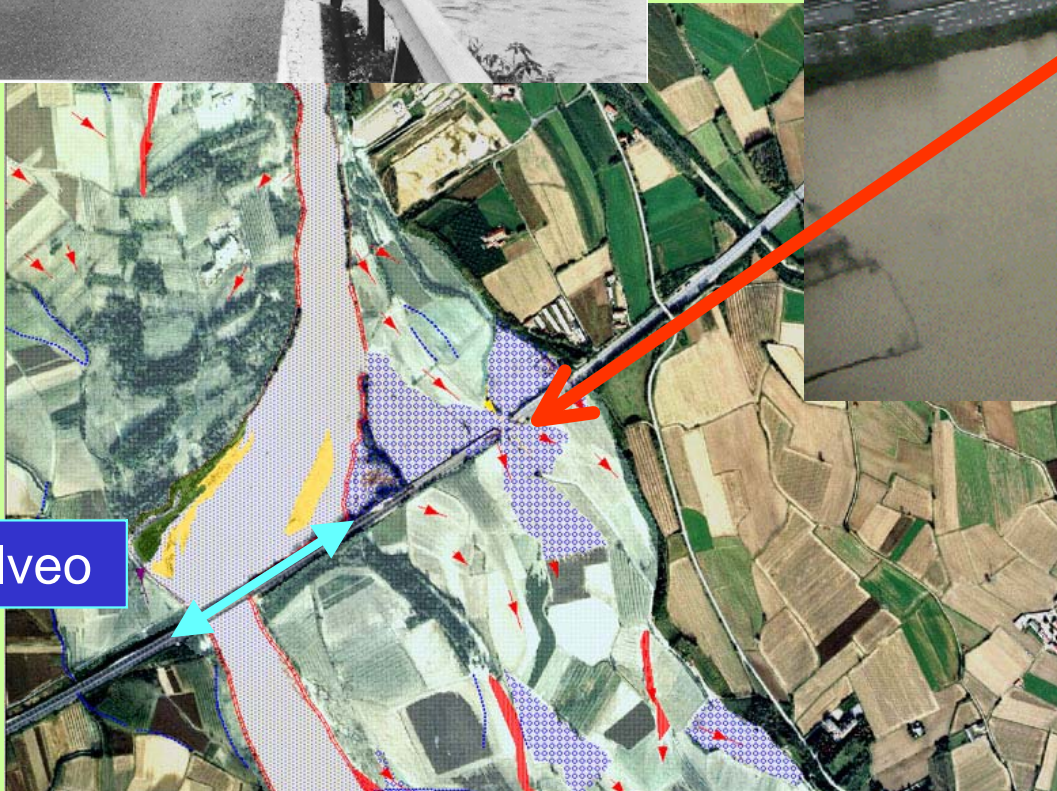
Dora Baltea Piena ottobre 2000
Autostrada A4 presso Saluggia

La foto mostra le aree inondate dalla Dora Baltea e l'alveo modellato della piena dell'ottobre 2000. Anche qui l'alveo è stato fortemente ristretto e le conseguenze di tale restringimento sono state l'asportazione di un tratto dell'autostrada per deflussi concentrati in un canale, una delle poche vie di deflusso delle acque trattenute dal rilevato (Fonte: Dott.sa G. Bellardone).

Alveo
